HIJSBANDEN HAKEN ACHTER BOOMTAK

LEREN VAN ONGEVALLEN

TOOLBOX DURA VERMEER FEBRUARI 2016

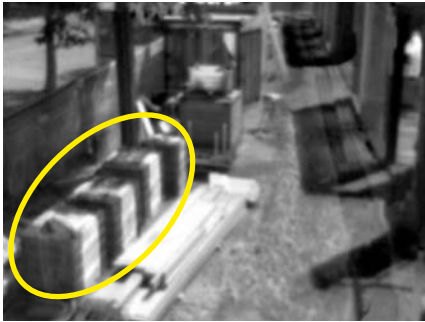
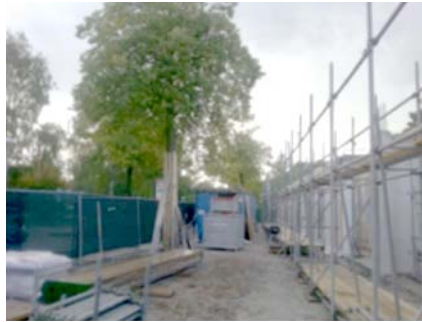
De pallet is met behulp van twee hijsbanden, die onder de pallet door zijn getrokken, gehesen. De hijsbanden waren via een ketting verbonden met de haak van de kraan. Via de portofoon werden aanwijzingen gegeven.

Bij het hijsen van het laatste (halve) pakket zijn de hijsbanden blijven haken achter een tak van de boom. Hierdoor is de last gaan draaien en uit evenwicht geraakt. De KZS blokken zijn van de pallet gevallen. De beschermfolie is tijdens de val gescheurd, zo ook de bandjes. Hierdoor zijn de losse blokken op het slachtoffer gevallen, die op dat moment net onder de last door liep. Één van de blokken is afgeketsd op de helm van het slachtoffer, een aantal is op z'n borstkast en benen terecht gekomen. Het letsel bestaat gelukkig slechts uit een kleine hoofdwond, gekneusde ribben en knie.

- Betreffende pallets waren enige weken daarvoor verplaatst omdat deze in de weg stonden voor de steigerbouwer. Ze stonden toen opgesteld net naast het gebouw, daar waar ze geen last hadden van de boom.
- Het feit dat de hijsbeweging nu vlak langs de boom moest gaan is wel gezien, maar het risico dat de hijsbanden verstrikt konden raken in de takken is onvoldoende weg genomen.
- Tijdens de laatste hijsbeweging is overleg gepleegd over het volgende hijsklusje. Slachtoffer wilde een collega hierover informeren en liep naar hem toe. Hierbij kwam hij onbedoeld onder de last, precies op het moment dat deze uit de hijsbanden viel.

- Maak ten behoeve van het hijsen een hijsplan/werkplan waarbij ook gekeken wordt naar de risico's vanuit de omgeving. Kijk naar obstakels die het hijsen kunnen belemmeren of verstoren en neem maatregelen. Pas het plan en de maatregelen aan bij wijziging van de uitgangspunten.

- Bij het hijsen van pallets met KZS blokken of ander materiaal dient altijd een pallethaak ingezet te worden. De last dient dan geborgd te worden met een sjoband.

- Bij uitzonderingen hijsen met behulp van spanbanden waarbij een last hoger dan de onderlinge breedte tussen de spanbanden extra geborgd moet zijn door middel van een sjoband. De hoogte hiervan zal in overleg met de machinist worden bepaald.

- Houdt tijdens het hijsen de hijslast in de gaten, loop nooit onder de hijslast door. Zorg er ook voor dat er niet over werknemers heen gehesen wordt.

- Door het dragen van een helm is ernstig hoofdletsel voorkomen. Neem de helmplicht serieus! Draag alleen goedgekeurde helmen.
- Houd er rekening mee dat voorzieningen voor veilig lossen vanaf een vrachtwagen niet altijd geschikt zijn voor hijsen op de bouw of voldoende veiligheid bieden bij calamiteiten!
